- Luftsportgeräte-Muster:** Ikarus C 42 A, Ikarus C 42 B und Ikarus C 42 E
- Gerätekennblatt-Nr.:** 61141, 61141.1, 61141.2, 61141.3, 61141.4, 61141.6, 61141.11,

- Musterbetreuer:** Comco Ikarus GmbH
- Mitgültige Unterlagen:** Comco Service Bulletin SB-42-022-2019 Rev. 1 (A-Säule)
- Anlass:** Bei einem Ultraleichtflugzeug des Modells mit starker Beschädigung am Rumpfrohr wurde festgestellt, dass die A-Säule in ihrem gesamten Umfang einen Riss erlitt. Dieser wurde durch die äußere Manschette verborgen und nur durch die Fixierniete gehalten. Mögliche Überlastung oder Ermüdung können für den Schaden ursächlich sein. Der Musterbetreuer/ Hersteller hat ein Service Bulletin heraus gegeben, welches zum Zwecke der Flugsicherheit umgesetzt werden muss. Sollten Risse festgestellt werden, darf das UL nicht in Betrieb genommen werden.

SERVICE BULLETIN

SB-42-022-2019 Rev. 1 Inspektion der A-Säule bei C42 A&B-Serie mit durch Rumpfrohr durchgeführter A-Säule (C42A bis Werk-Nr.: 1604-7449 C42B bis Werk-Nr.: 1503-7383 C42E bis Werk-Nr.: 1804-7529)

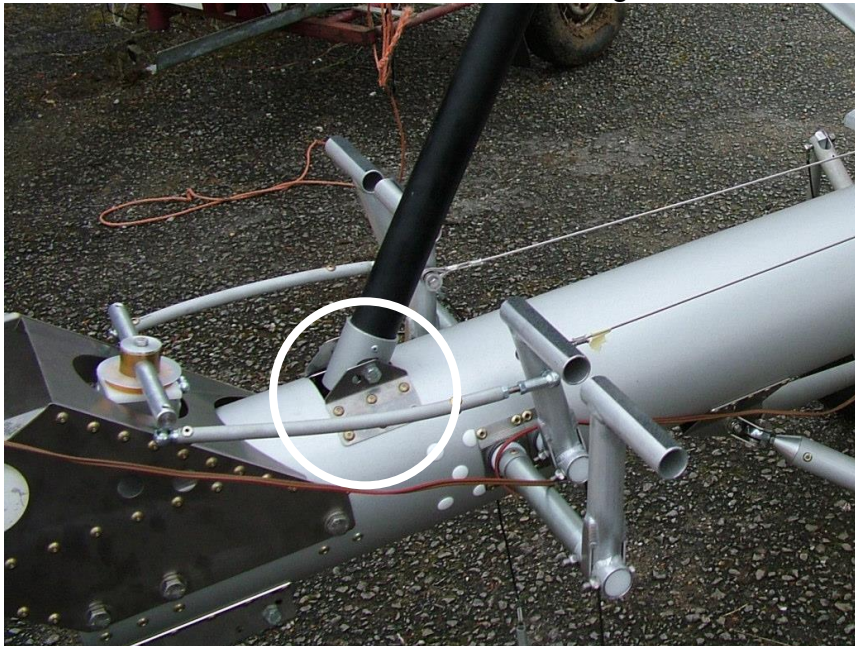
- Bei einem Flugzeug mit einer starken Beschädigung am Rumpfrohr (Riss; Landeschaden) wurde festgestellt, dass die A-Säule in ihrem gesamten Umfang einen Riss erlitt. Dieser wurde durch die äußere Manschette verborgen, die an der Verbindung zwischen A-Säule und Oberseite des Rumpfrohres positioniert ist. Die Position wurde durch den kleinen Niet sichergestellt, der lediglich dazu dient, die Manschette an der A-Säule zu positionieren. Siehe Abbildungen 1 und 2.

Abbildung 1: A-Säulenbefestigung an der Oberseite des Rumpfrohres. Untere Befestigungsschraube unter Hauptrumpfrohr sichtbar und am hinteren Ende der Halterung am Bugradträger befestigt.

Wir empfehlen die innere Oberfläche der A-Säule in dem Bereich, in dem der Bolzen die Verbindung zur Oberseite des Rumpfrohrs durchdringt, visuell zu überprüfen. Die visuelle Überprüfung muss mit einem Endoskop durchgeführt werden, welches am unteren Ende (Loch in Rumpfrohr hinter Bugradträger) der A-Säule eingeführt werden kann. Ist die Kabellänge der Kamera lang genug (mehr als 1m), kann das Dach abgebaut und die gefährdende Stelle ebenfalls von oben begutachtet werden.

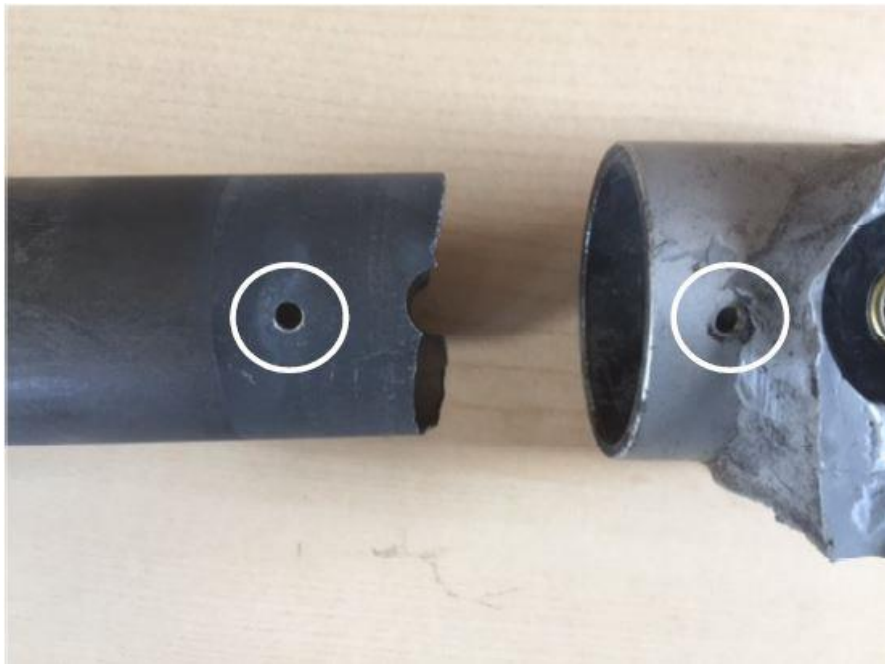
- Es wird angenommen, dass der Riss ein Ergebnis übermäßiger Belastung der A-Säule, hervorgerufen durch das Beinaheversagen des Rumpfrohres, war. Ein ähnlicher im Ausland aufgetretener Fall ist bekannt, bei dem ein Flugzeug Schäden am Fahrwerk erlitten hatte.

- Es ist jedoch möglich, dass die Rissbildung auch mit Ermüdung der A-Säule an dieser Stelle zusammen hängt. Daher wird auch eine Inspektion der Flugzeuge mit hoher Betriebszeit empfohlen sowie diejenigen, die einen Schaden erlitten haben, der die A-Säule übermäßig belastet haben könnte.

Abbildung 2: Gerissene A-Säule vom äußeren Hülsenteil (rechts im Bild) entfernt.
Eingekreiste Löcher zeigen die Position des Niets, der die Teile in axialer Position gehalten hat.

- Wenn sich solche Risse ausbreiten, wird die strukturelle Funktion der A-Säule gefährdet.

Sollten bei der Inspektion Risse gefunden werden, **darf** das Flugzeug **nicht geflogen werden**. Vor der Wiederinbetriebnahme muss die A-Säule ersetzt werden.
