## SERVICE BULLETIN

### **SB-42-022-2019 Rev. 1 Inspektion der A-Säule bei C42 A&B-Serie mit durch Rumpfrohr durchgeführter A-Säule (C42A bis Werk-Nr.: 1604-7449 C42B bis Werk-Nr.: 1503-7383 C42E bis Werk-Nr.: 1804-7529)**

Ausgabedatum: Juli 2019

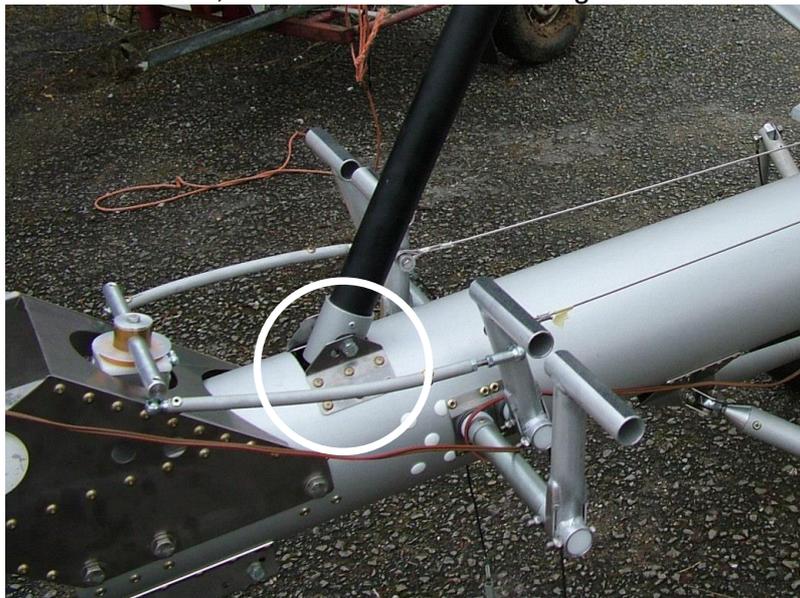
- Bei einem Flugzeug mit einer starken Beschädigung am Rumpfrohr (Riss; Landeschaden) wurde festgestellt, dass die A-Säule in ihrem gesamten Umfang einen Riss erlitt. Dieser wurde durch die äußere Manschette verborgen, die an der Verbindung zwischen A-Säule und Oberseite des Rumpfrohres positioniert ist. Die Position wurde durch den kleinen Niet sichergestellt, der lediglich dazu dient, die Manschette an der A-Säule zu positionieren. Siehe Abbildungen 1 und 2.

Abbildung 1: A-Säulenbefestigung an der Oberseite des Rumpfrohres. Untere Befestigungsschraube unter Hauptumpfrohr sichtbar und am hinteren Ende der Halterung am Bugradträger befestigt.

Wir empfehlen die innere Oberfläche der A-Säule in dem Bereich, in dem der Bolzen die Verbindung zur Oberseite des Rumpfrohrs durchdringt, visuell zu überprüfen. Die visuelle Überprüfung muss mit einem Endoskop durchgeführt werden, welches am unteren Ende (Loch in Rumpfrohr hinter Bugradträger) der A-Säule eingeführt werden kann. Ist die Kabellänge der Kamera lang genug (mehr als 1m), kann das Dach abgebaut und die gefährdende Stelle ebenfalls von oben begutachtet werden.

Sollten bei der Inspektion Risse gefunden werden, **darf** das Flugzeug **nicht geflogen werden**. Vor der Wiederinbetriebnahme muss die A-Säule ersetzt werden.

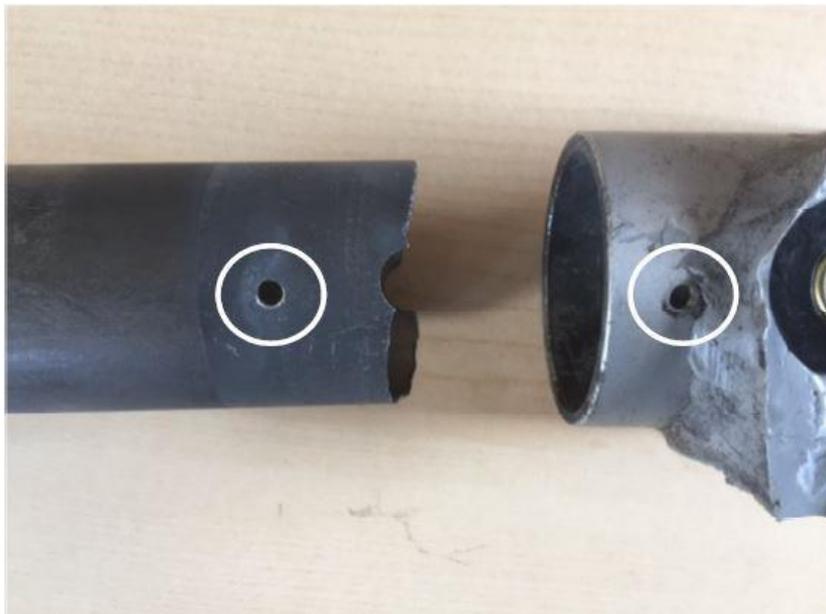
- Es wird angenommen, dass der Riss ein Ergebnis übermäßiger Belastung der A-Säule, hervorgerufen durch das Beinaheversagen des Rumpfrohres, war. Ein ähnlicher im Ausland aufgetretener Fall ist bekannt, bei dem ein Flugzeug Schäden am Fahrwerk erlitten hatte.

- Es ist jedoch möglich, dass die Rissbildung auch mit Ermüdung der A-Säule an dieser Stelle zusammen hängt. Daher wird auch eine Inspektion der Flugzeuge mit hoher Betriebszeit empfohlen sowie diejenigen, die einen Schaden erlitten haben, der die A-Säule übermäßig belastet haben könnte.

Abbildung 2: Gerissene A-Säule vom äußeren Hülsenteil (rechts im Bild) entfernt.  
Eingekreiste Löcher zeigen die Position des Niets, der die Teile in axialer Position gehalten hat.
